SETTEF

**LA MANUTENZIONE
DELLA FACCIATA**

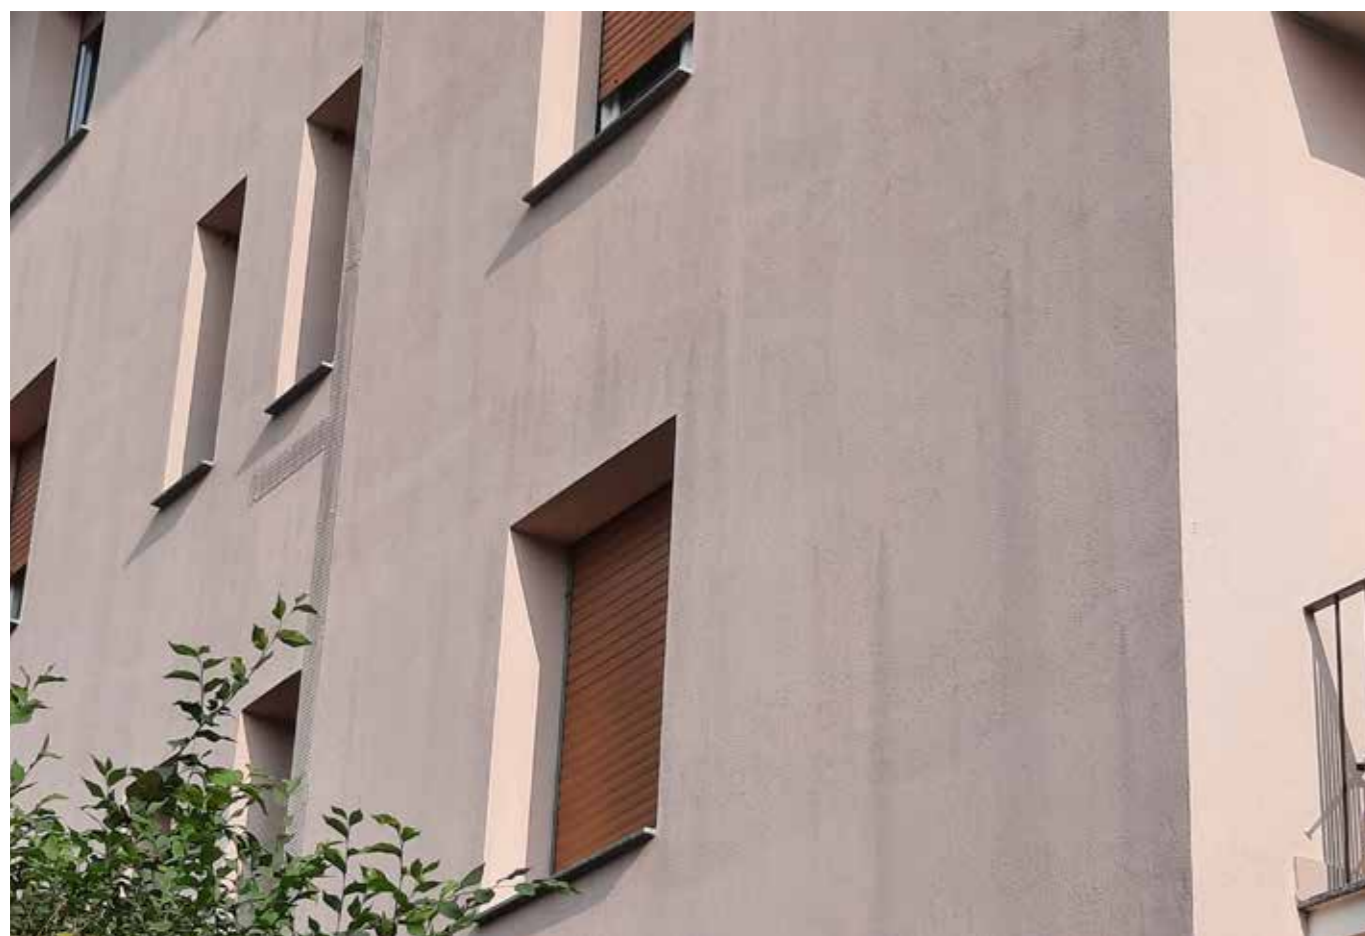
Le facciate che ricevono poca luce solare o che sono in zone ombreggiate ed umide possono favorire la crescita di alghe e muffe. Questi organismi possono compromettere l'estetica e la funzione protettiva dell'involucro.

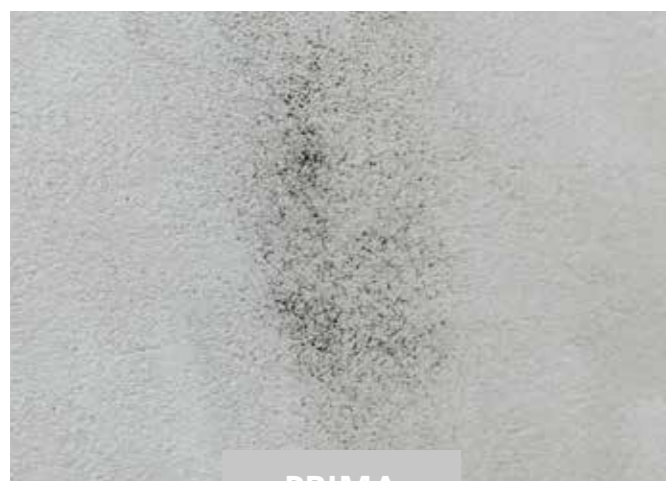
PRIMA

DOPO

1. CICLO SANIFICANTE PROTETTIVO

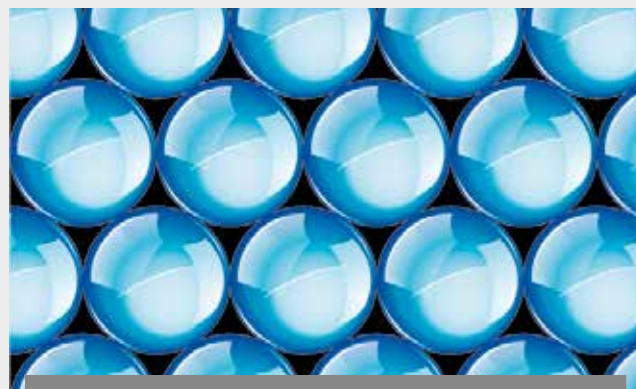
FORMULA ALL'ACQUA TRADIZIONALE

La grande dimensione delle molecole del fissativo crea spazi altrettanto grandi fra una e l'altra: il supporto in parte non è raggiunto.

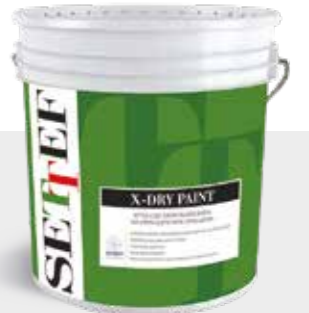
COMPORAMENTO DURANTE LA PIOGGIA, DOPO SOLO 6 ORE DALL'APPLICAZIONE

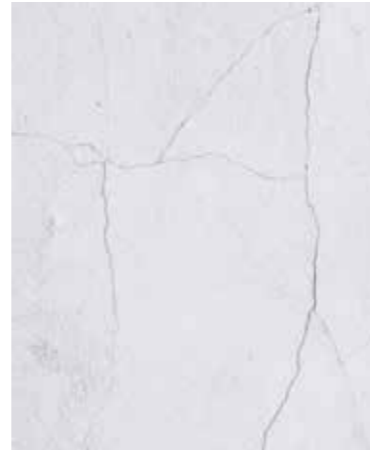
I TIPI DI FESSURE

TIPOLOGIA	DIMENSIONI	CARATTERISTICHE	CAUSA
FESSURE STATICHE	CAPILLARI O RETICOLARI

0,1 < fessura < 0,25 mm	Sottoposte a bassa sollecitazione dinamica	
FESSURE DA FUGA O RITIRO	FESSURE DA FUGA O RITIRO

0,25 mm < fessura < 0,5 mm	<ul style="list-style-type: none"> Sottoposte a media sollecitazione dinamica di tipo lineare continuo orizzontale o verticale Spesso rilevabili in corrispondenza delle fughe tra i vari corsi dei laterizi impiegati per la costruzione dei tamponamenti Spesso presenti su pareti in corrispondenza e in prossimità di aperture (finestre, ecc.) 	Diverso coefficiente di dilatazione dei materiali Si generano tra materiali a differente massa e coefficiente di dilatazione, tipiche dell'edilizia moderna, nei punti di accosto e nelle giunzioni tra il sistema della struttura in cemento armato (travi e pilastri) e la muratura leggera di tamponamento
FESSURE DINAMICHE	CREPE STRUTTURALI

0,5 < fessura < 1,25 mm	<ul style="list-style-type: none"> Sottoposte ad alta sollecitazione dinamica, importanti e profonde possono interessare anche la struttura murata Spesso rilevabili in prossimità di un solaio 	Assestamenti strutturali dell'edificio Generate da assestamenti strutturali

1,25 < fessura < 2 mm	<ul style="list-style-type: none"> Importanti e profonde possono interessare anche la struttura murata Ben visibili con crepe lunghe ed aperte Si presentano con frequenza nei palazzi, a livello del terreno o dei raccordi

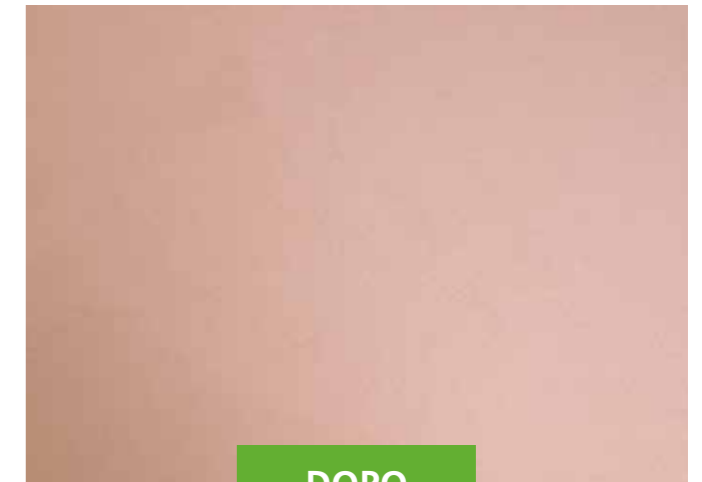
Ciò può causare sulla superficie la formazione di microcavillature o fessurazioni che favoriscono la penetrazione dell'acqua piovana - e con essa di sostanze chimiche inquinanti - che supera lo strato della pitturazione e può arrivare fino alla muratura stessa.

PRIMA

DOPO

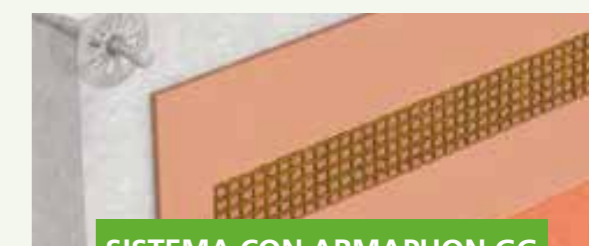
SISTEMA CON ARMAPHON GG

Rasante in pasta pronto all'uso, esente da cemento, per maggiore velocità e risparmio in cantiere.

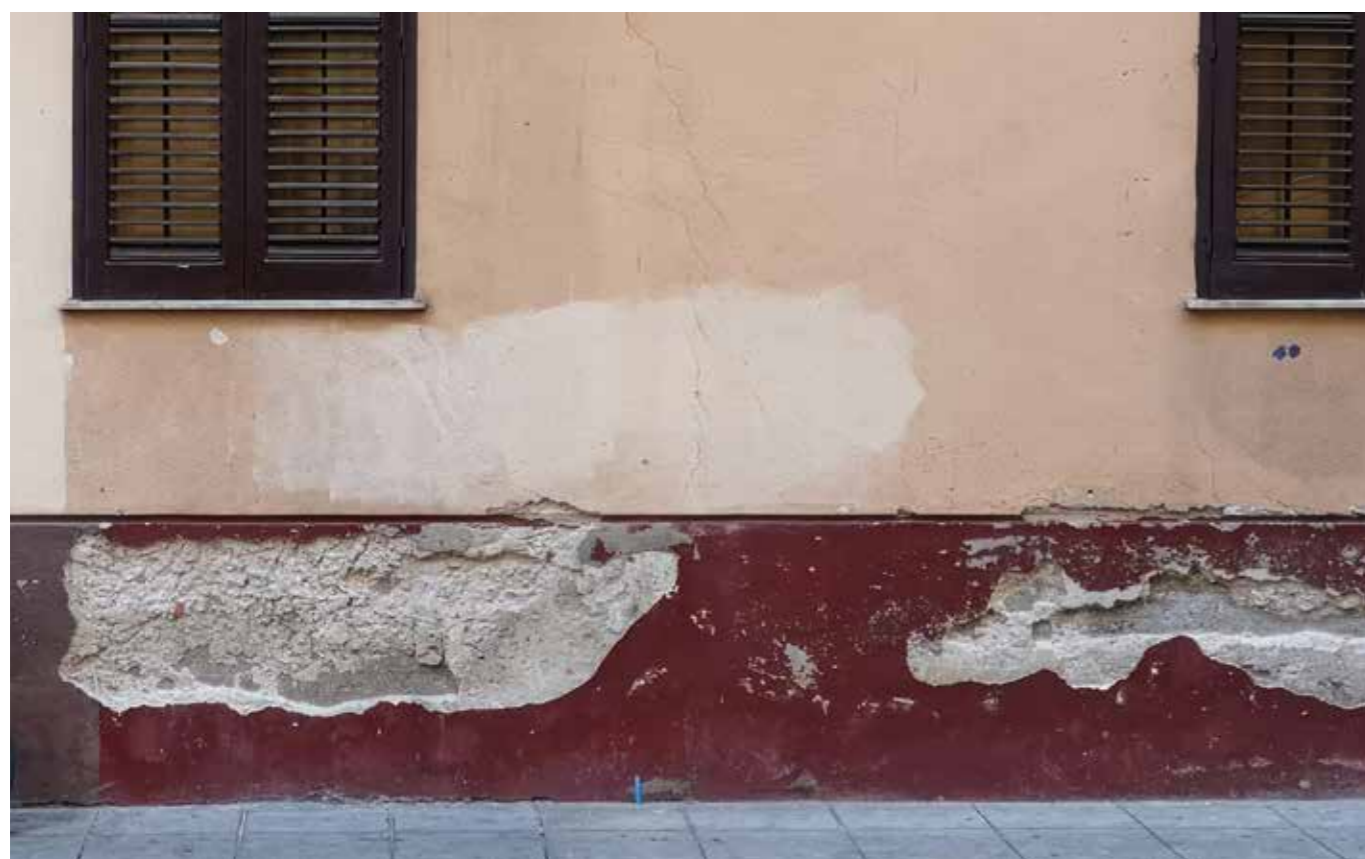
I problemi originati dalla presenza di umidità nella muratura sono quasi sempre da ricondurre alla migrazione per capillarità dell'acqua presente nel terreno sul quale sono solitamente fondate le costruzioni. Vincendo la forza di gravità, l'acqua risale attraverso i pori dei materiali da costruzione raggiungendo vari centimetri di altezza. L'acqua adescata dal terreno risale per capillarità portando con sé i sali in essa contenuti che, al momento dell'evaporazione verso l'esterno della muratura, cristallizzano aumentando di volume e provocando il distacco degli intonaci.

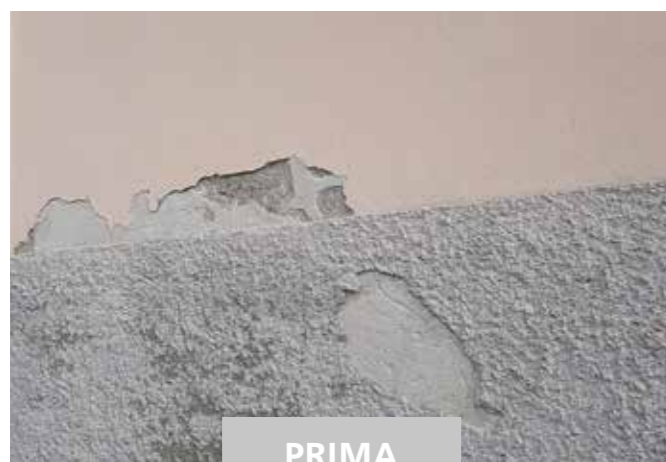
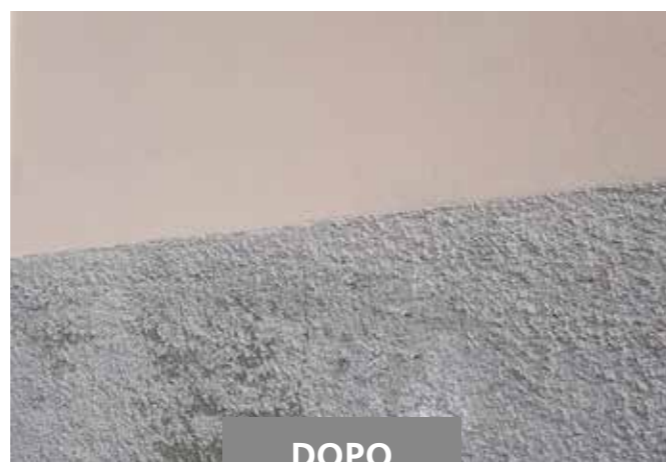
PRIMA

DOPO

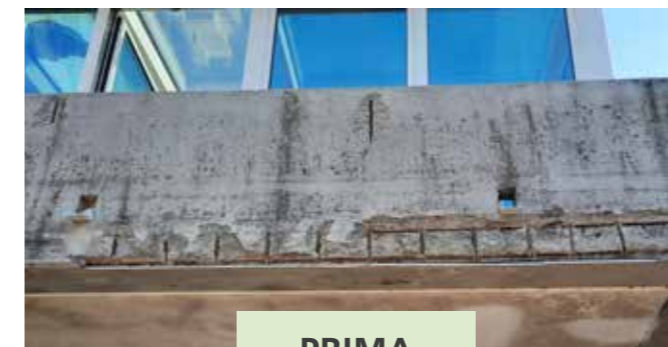
La carbonatazione ha un effetto negativo e rappresenta una delle principali cause di degrado del materiale. Tale fenomeno è dovuto alla penetrazione di anidride carbonica CO₂ nel calcestruzzo, la quale innesca la corrosione dei tondini (ferri di armatura) e da origine a tutta una serie di problematiche:

4. RIPRISTINO E PROTEZIONE DEL CLS

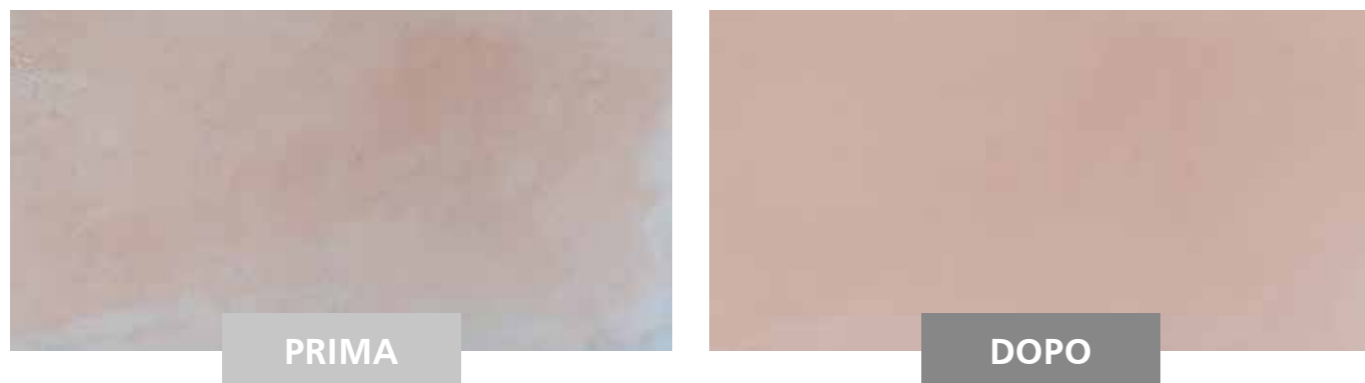
Nel corso del tempo in facciata possono essere realizzati interventi di ripristino in maniera localizzata e non uniforme su tutta la superficie esterna, che danno origine a disomogeneità dal punto di vista estetico.

INTERVENTO CONSIGLIATO

5. CICLO UNIFORMANTE

Ciclo di pitturazione con pittura alleggerita ad elevato potere uniformante, in grado di rendere visivamente omogenea la superficie muraria.

PREPARAZIONE DEL SUPPORTO	Idrolavaggio ad alta pressione della superficie IMPRIMEL AC 100 - Fissativo acrilico micronizzato
FINITURA	SILACRYL 3D PLUS - Pittura acrilsilossanica riempitiva con microsfere di vetro

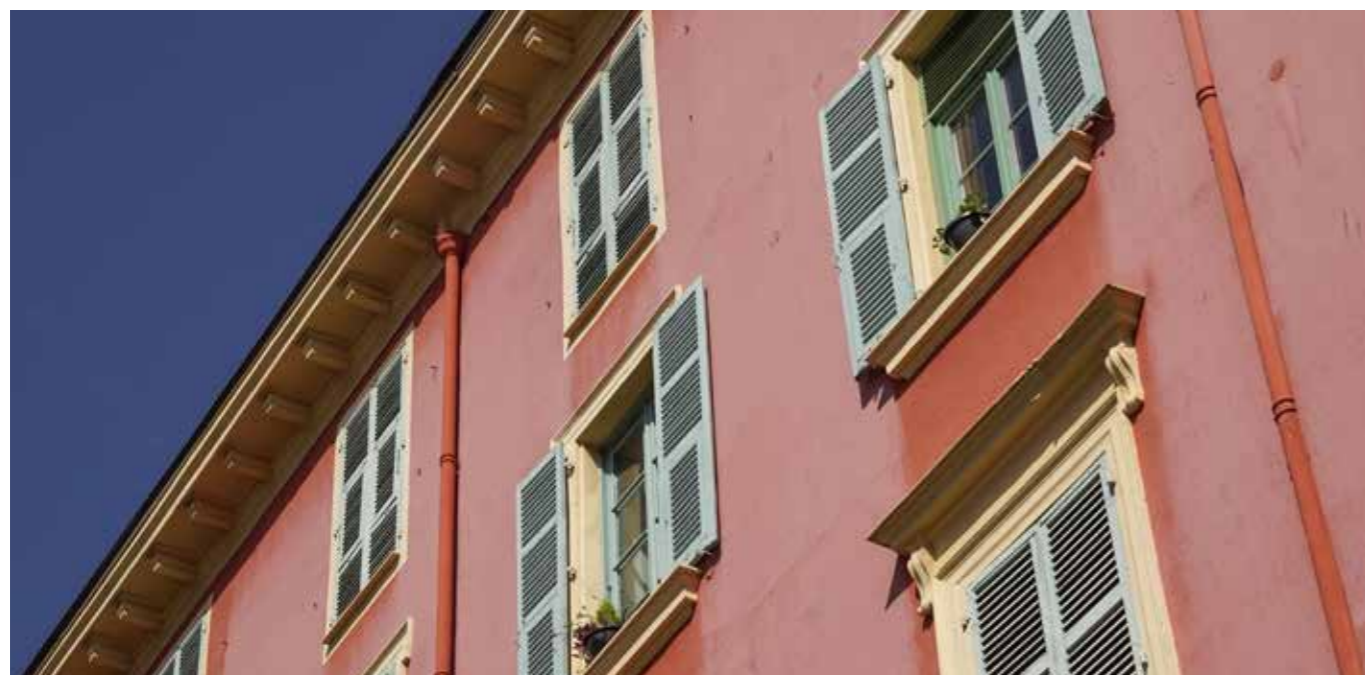
Lo scolorimento è il difetto estetico generato dalla perdita del colore originario della finitura. Questo degrado non investe normalmente gli aspetti prestazionali del sistema facciata ma si riferisce alla tenuta della pigmentazione del colore. Essa si genera di norma a causa dei raggi solari, e si accentua con l'utilizzo di colori scuri che portano ad un surriscaldamento della facciata.

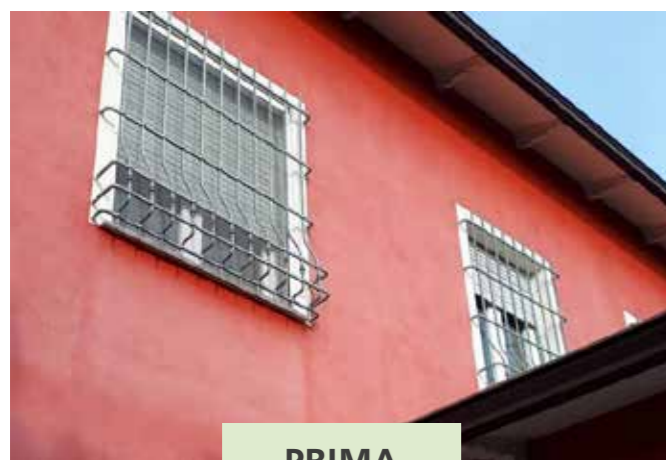
PRIMA

DOPO

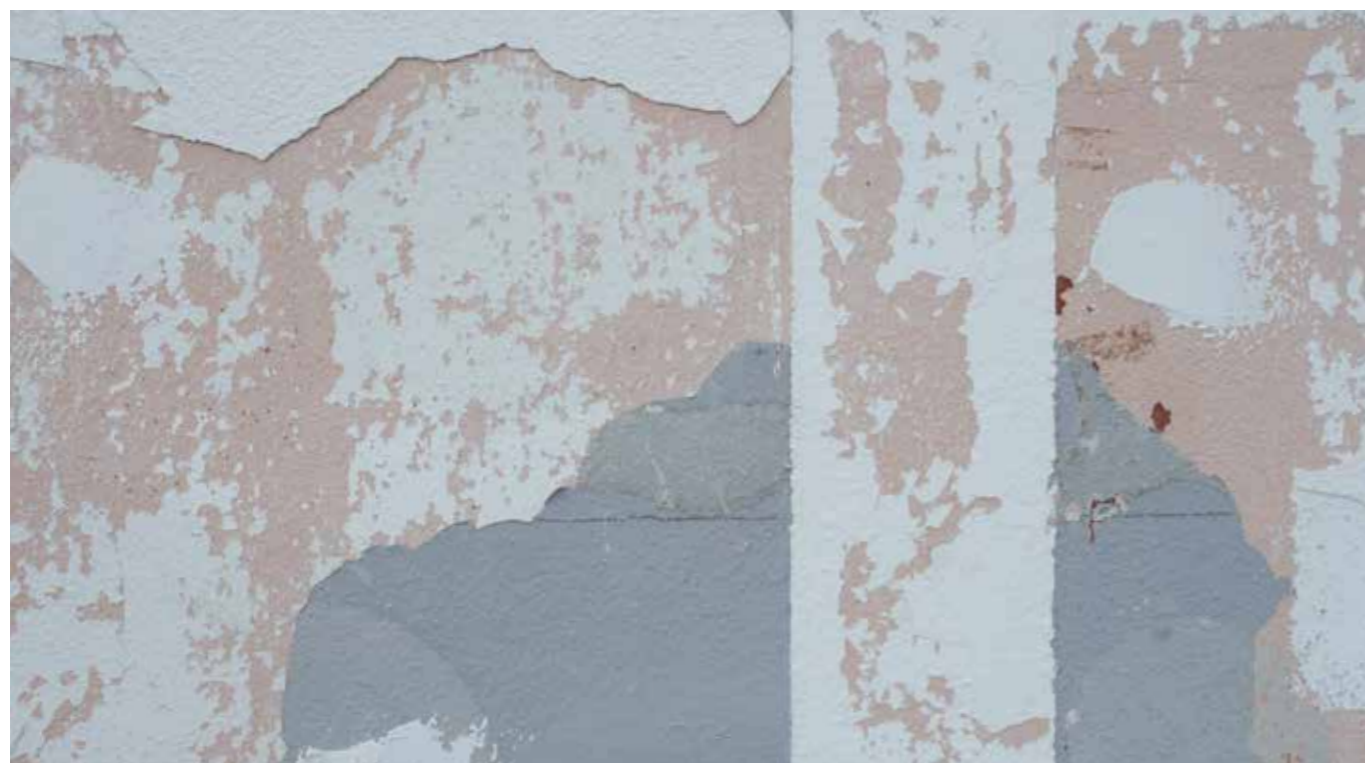
Superfici non planari, intonaci sfarinati o non omogenei, condizioni particolarmente ammalorate della facciata sono tutte ragioni che impediscono la realizzazione di un sistema a cappotto di tipo tradizionale.

In tutti questi contesti, il miglioramento della prestazione termica dell'edificio deve essere realizzato mediante il sistema a cappotto di tipo meccanico, in grado di essere compatibile con tutte le superfici non idonee all'incollaggio.

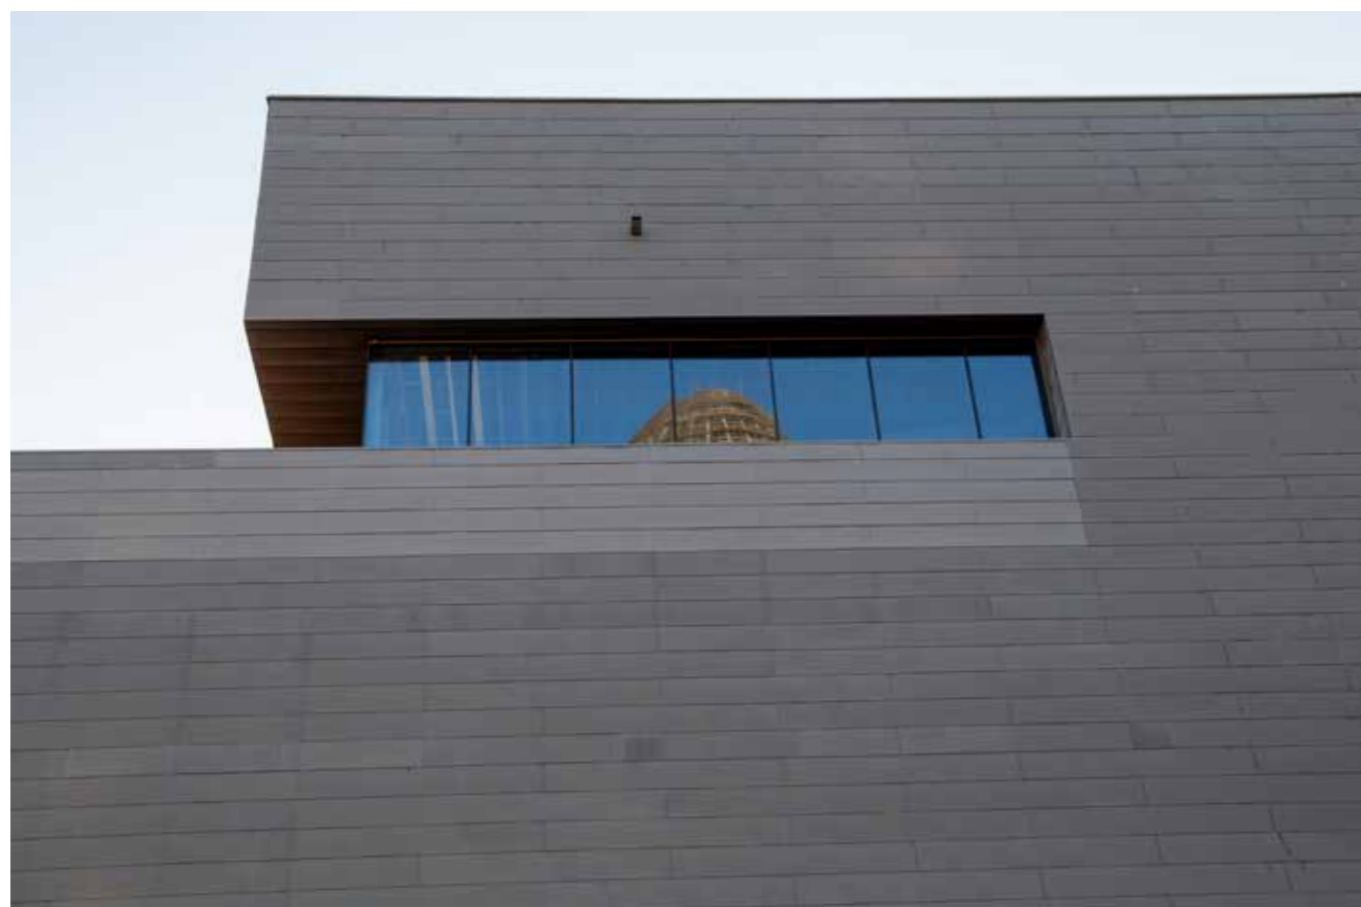
Uno dei principali ostacoli all'adeguamento energetico degli edifici costruiti fra gli anni '60 e gli anni '70 del secolo scorso è spesso la presenza di piastrelle in gres/klinker che pongono di fronte ad una duplice problematica:

- ▶ la difficoltà di determinare se presentano una sufficiente tenuta sul supporto e, in caso affermativo, se tale tenuta può essere garantita su tutto il prospetto;
- ▶ la scarsa tenuta di un collante per cappotto su una superficie vetrificata completamente anassorbente.

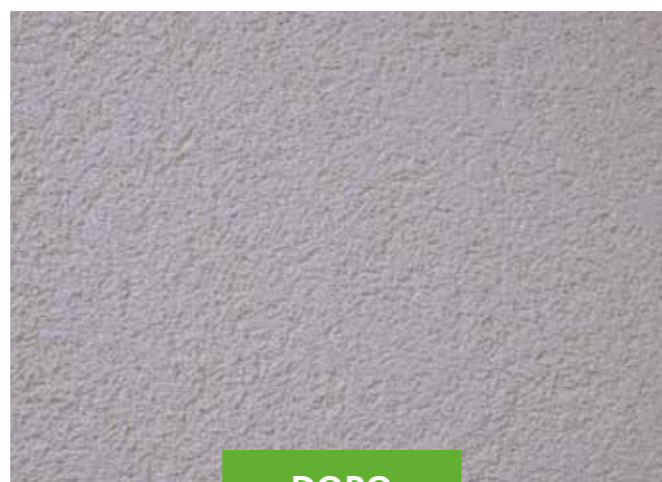
PRIMA

DOPO

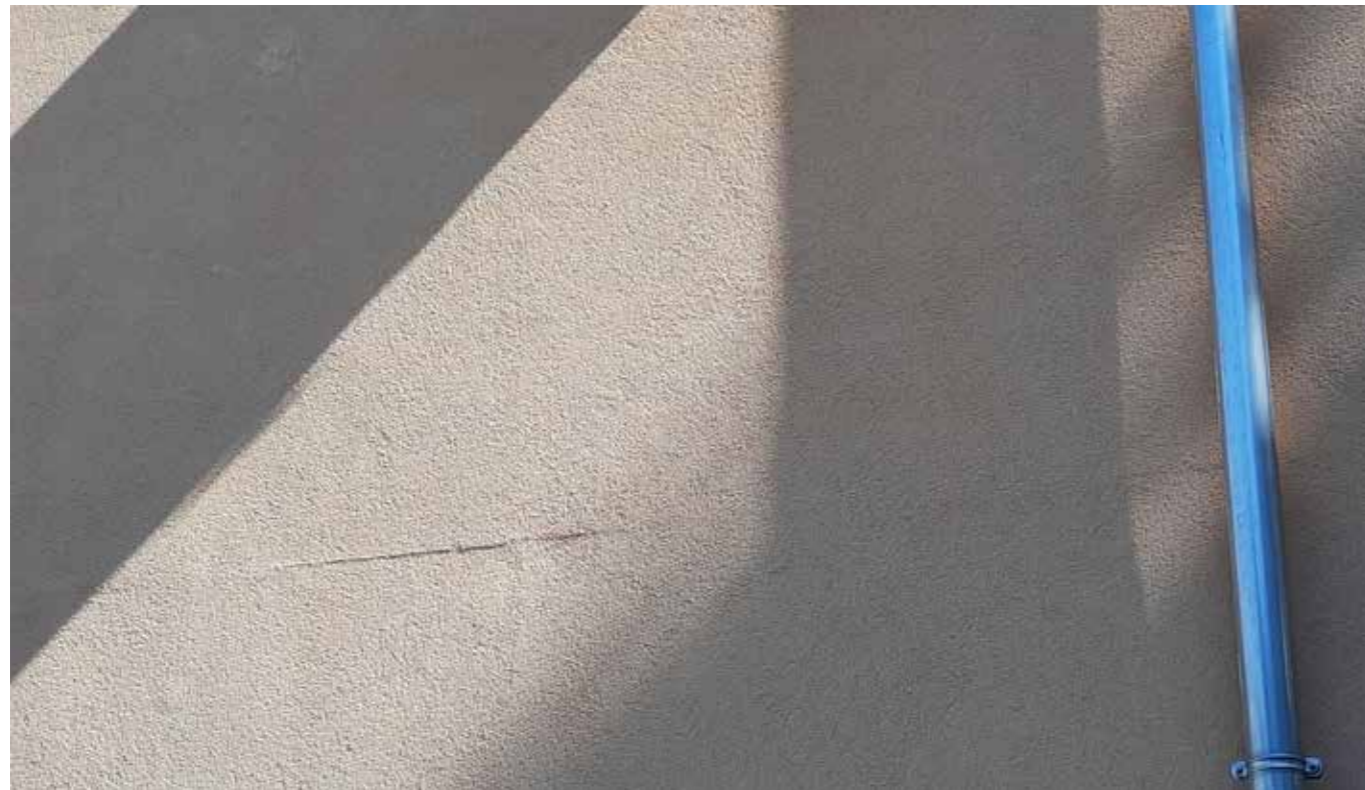
Le dilatazioni igrotermiche dei pannelli isolanti possono portare a fessurazioni superficiali del sistema in caso di materiali non idonei (es. pannelli ad alta densità, rasanti o rivestimenti non compatibili con l'isolante) o applicazione mal eseguita (es. reti non sovrapposte o non correttamente annegate, eccessiva quantità di rasante).

Le fessurazioni, oltre ad essere un difetto estetico sgradevole, possono favorire l'accumulo di muffe o addirittura causare infiltrazioni tra il pannello e la rasatura con il rischio di distacco di quest'ultima.

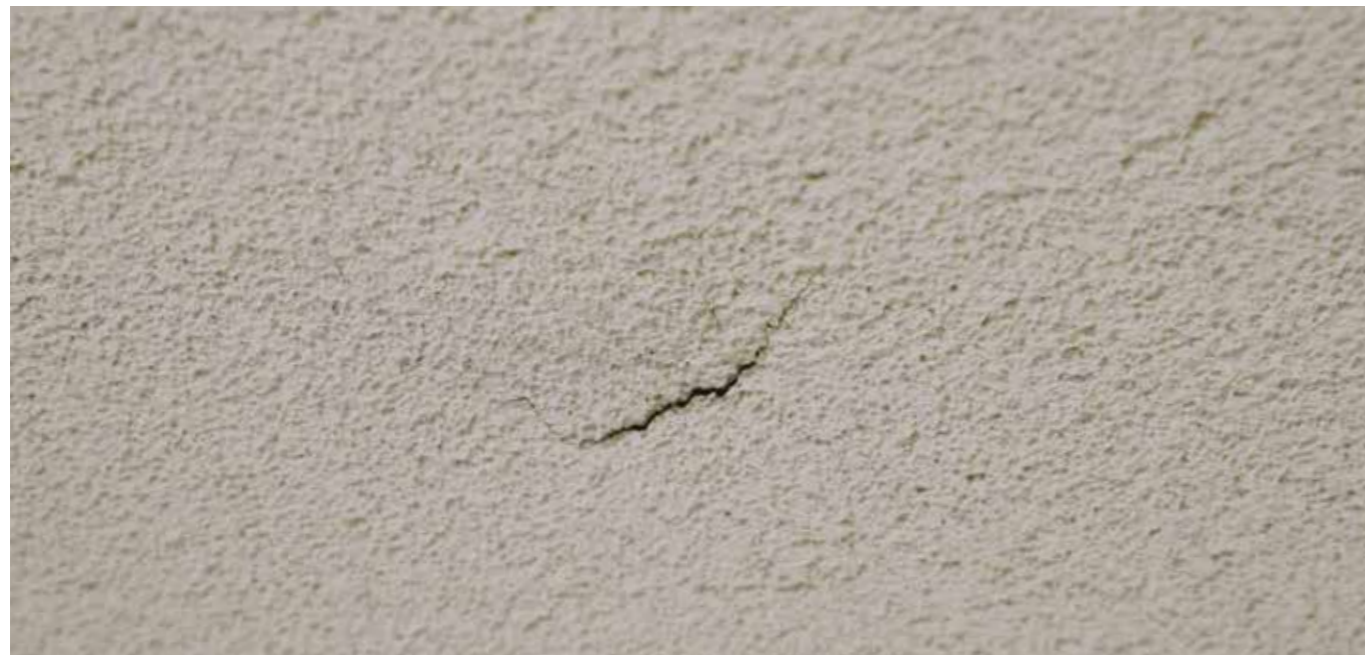
FACCIATA CON SISTEMA DI ISOLAMENTO TERMICO A CAPPOTTO CAUSA DI DEGRADO - DANNI E ROTTURE DI TIPO MECCANICO

Eventi di lieve entità (grandine, piccoli urti) non dovrebbero intaccare il sistema a cappotto, in caso contrario è bene verificare che tutto sia stato realizzato correttamente ed eventualmente intervenire sull'intera superficie per aumentare la resistenza meccanica. Una configurazione standard di sistema isolante garantisce una resistenza agli urti perpendicolari alla facciata superiore a 10J, ben oltre la forza cinetica di una grandinata che, peraltro, non agisce perpendicolarmente alla facciata.

In generale è possibile aumentare la resistenza meccanica di un sistema a cappotto attraverso specifici cicli di rasatura armata e/o finitura.

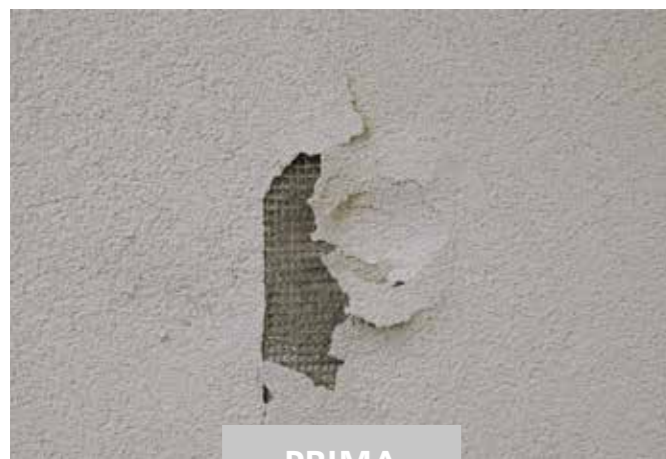
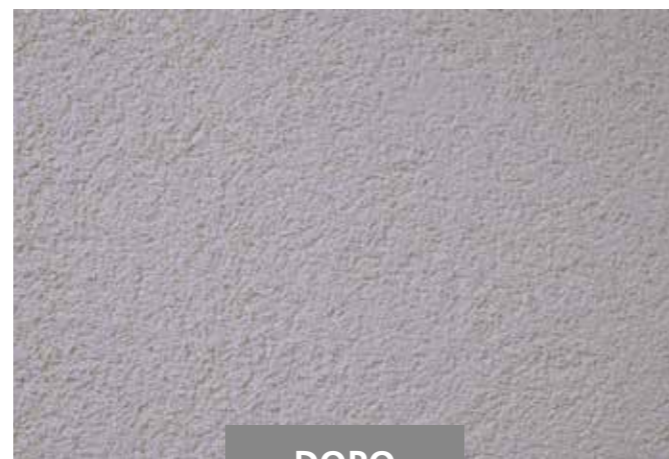
PRIMA

DOPO

- ▶ Verificare lo stato di integrità della rete d'armatura e l'eventuale presenza di infiltrazioni che abbiano compromesso la pannellatura sottostante.
- ▶ Asportare parte della finitura e dello strato più superficiale di rasante attorno alla lacuna e procedere mediante rappezzi.
